Plans
de l'Immeuble
de l'Athénée.

Observations sur le fléchissement
du plancher de la salle du 1er étage.

Plancher de la salle
du 1er étage.

Palais de l'Athénée.
Plancher du 1er étage

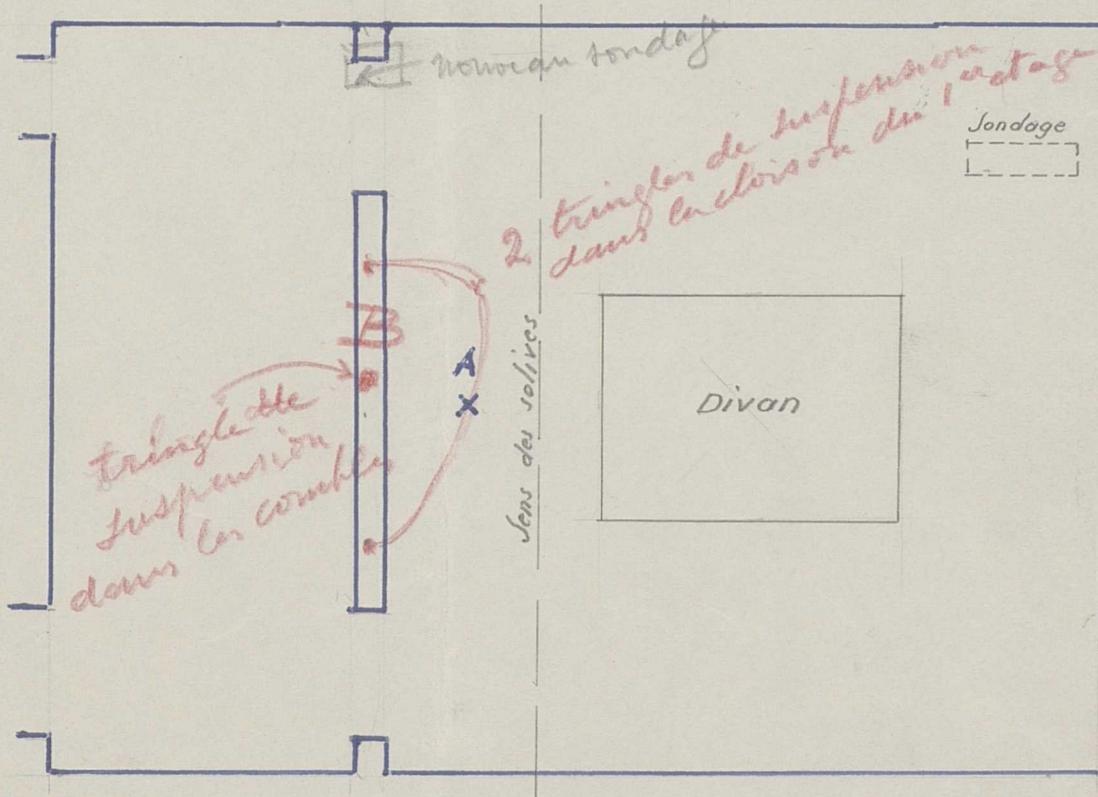
Cette salle, d'un vide total de 14 m. de long sur 10 m. de large, est divisée, en son tiers, par un mur de 30 cm d'épaisseur, percé de 2 baies de 1,70 m. de vide. Il n'existe pas de refend correspondant à ce mur dans la salle située au dessous et dite salle des Abeilles.

Les observations ont été effectuées au moyen d'un fil à plomb fixé au plafond de la salle du rez-de-chaussée, au point A du croquis; point estimé comme étant celui le plus défavorable lors d'une forte concentration de visiteurs.

D'autre part, nous avons observé que ce solivage présente, dans la partie passant par le point A, une flèche permanente de 61 mm. la salle étant vide. En additionnant cette valeur à celle résultant des observations précédentes, nous arrivons à un fléchissement total de l'ordre de 64 mm. Or, pour le calcul des planchers en bois, les normes suisses admettent, comme fléchissement maximum admissible, une valeur représentée par le 1/300 ème de la portée. Dans le cas présent, cette valeur serait donc du 1/300 ème de 10 m. soit 33,3 mm, soit environ la moitié de la flèche réellement observée.

Dans ces conditions, nous estimons qu'il serait prudent de faire enlever, par un parqueteur, une parcelle du sol de la salle du 1er étage, pour se rendre compte de l'état des têtes de solives et déterminer de quelle manière le refend est soutenu.

Il y aurait à mon avis une possibilité d'amélioration
qui serait la suivante : suspendre la porteforaine
dans la partie qui se trouve sous la doréon séparant
les deux salles du 1^{er} étage à l'emplacement que
j'ai marqué d'un point rouge sur le plan du
rapport Olivet.

C'est pour obvier à cet inconvenant que je vous propose de remettre un autre boulon de suspension sur cet endroit.

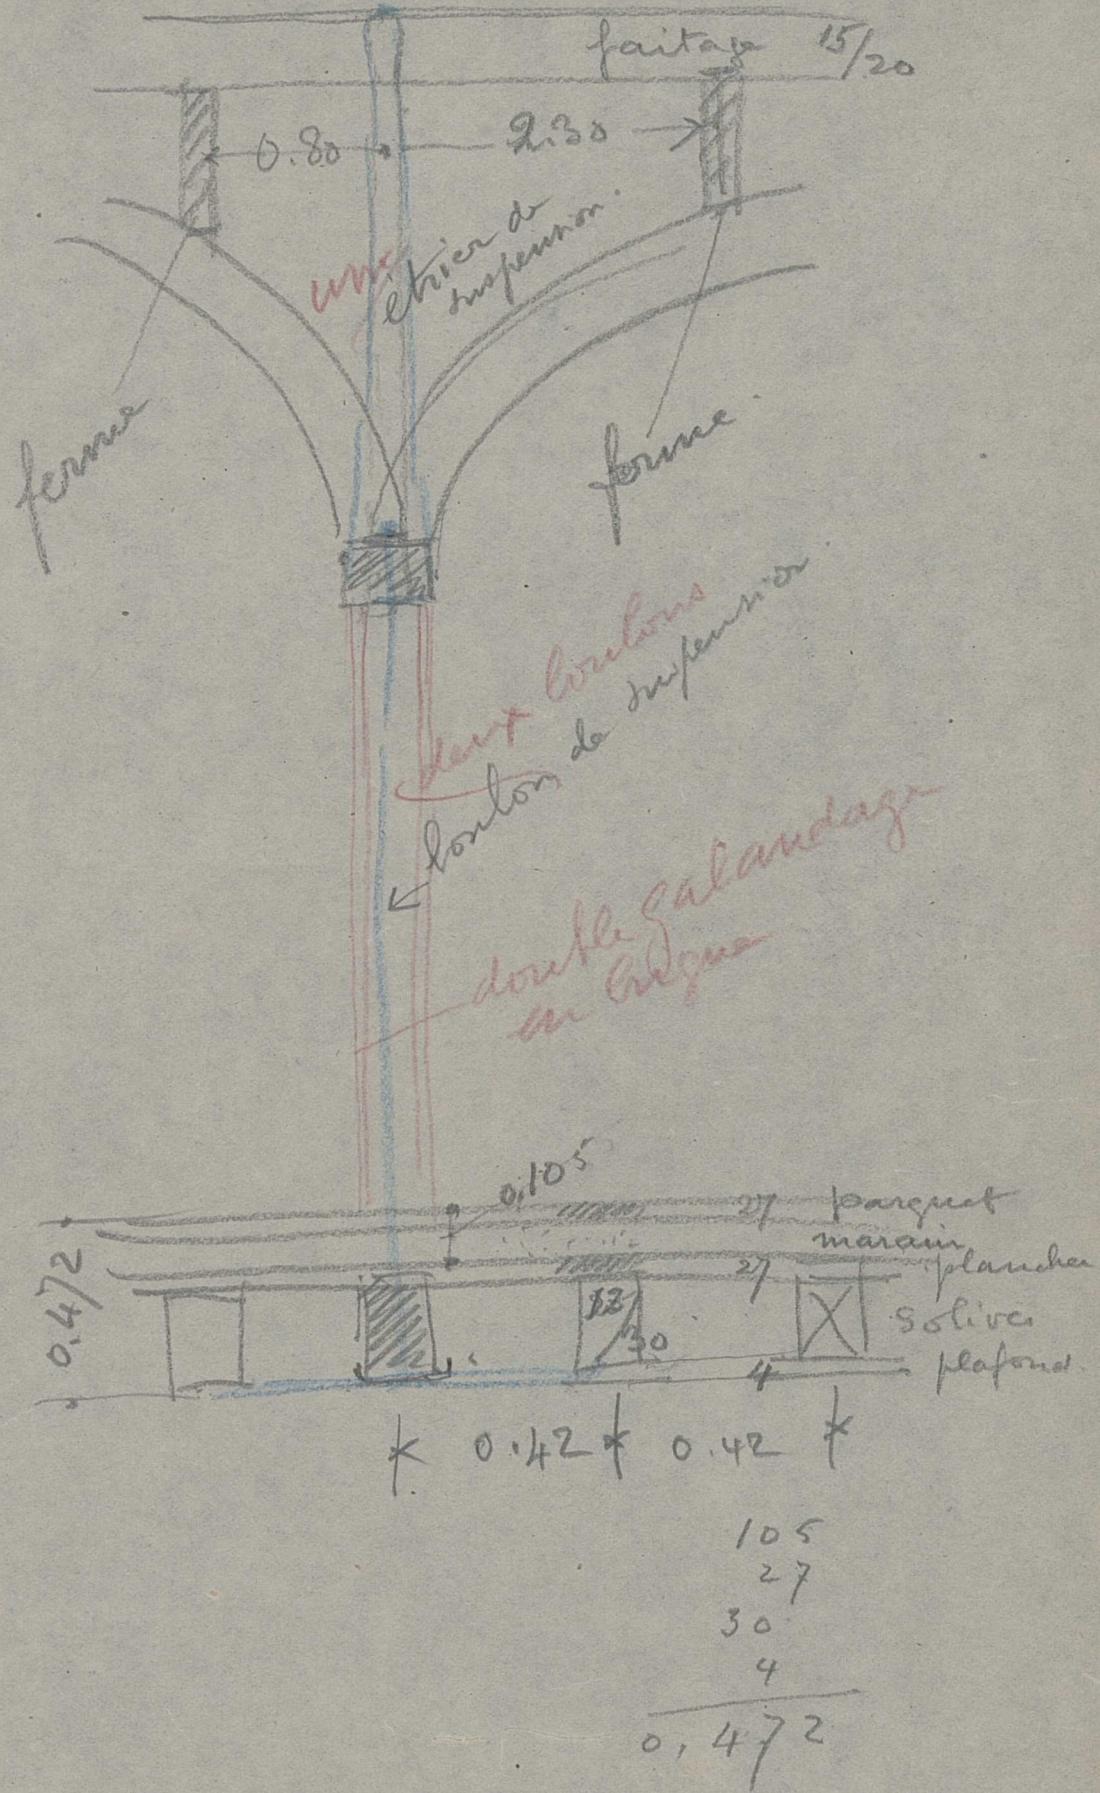
En principe le rapport conclut à ce que la
porteforaine est trop faible pour recevoir les charges
auxquelles elle est astreinte. Si nous voulions
être rigoristes il ne faudrait plus utiliser
cette salle sans prendre des précautions spéciales.

La constatation de la flexion anormale de la poutre sur cet endroit doit provenir du fait qu'un tassement dans la charpente s'est effectué sur la poutre.

Cependant pour courir la responsabilité de la Société des Arts, je suis disposé à poser l'expertise plus loin et de faire un devis pour la pose d'un nouveau boulon de renfort dans la cloison, au point rouge.

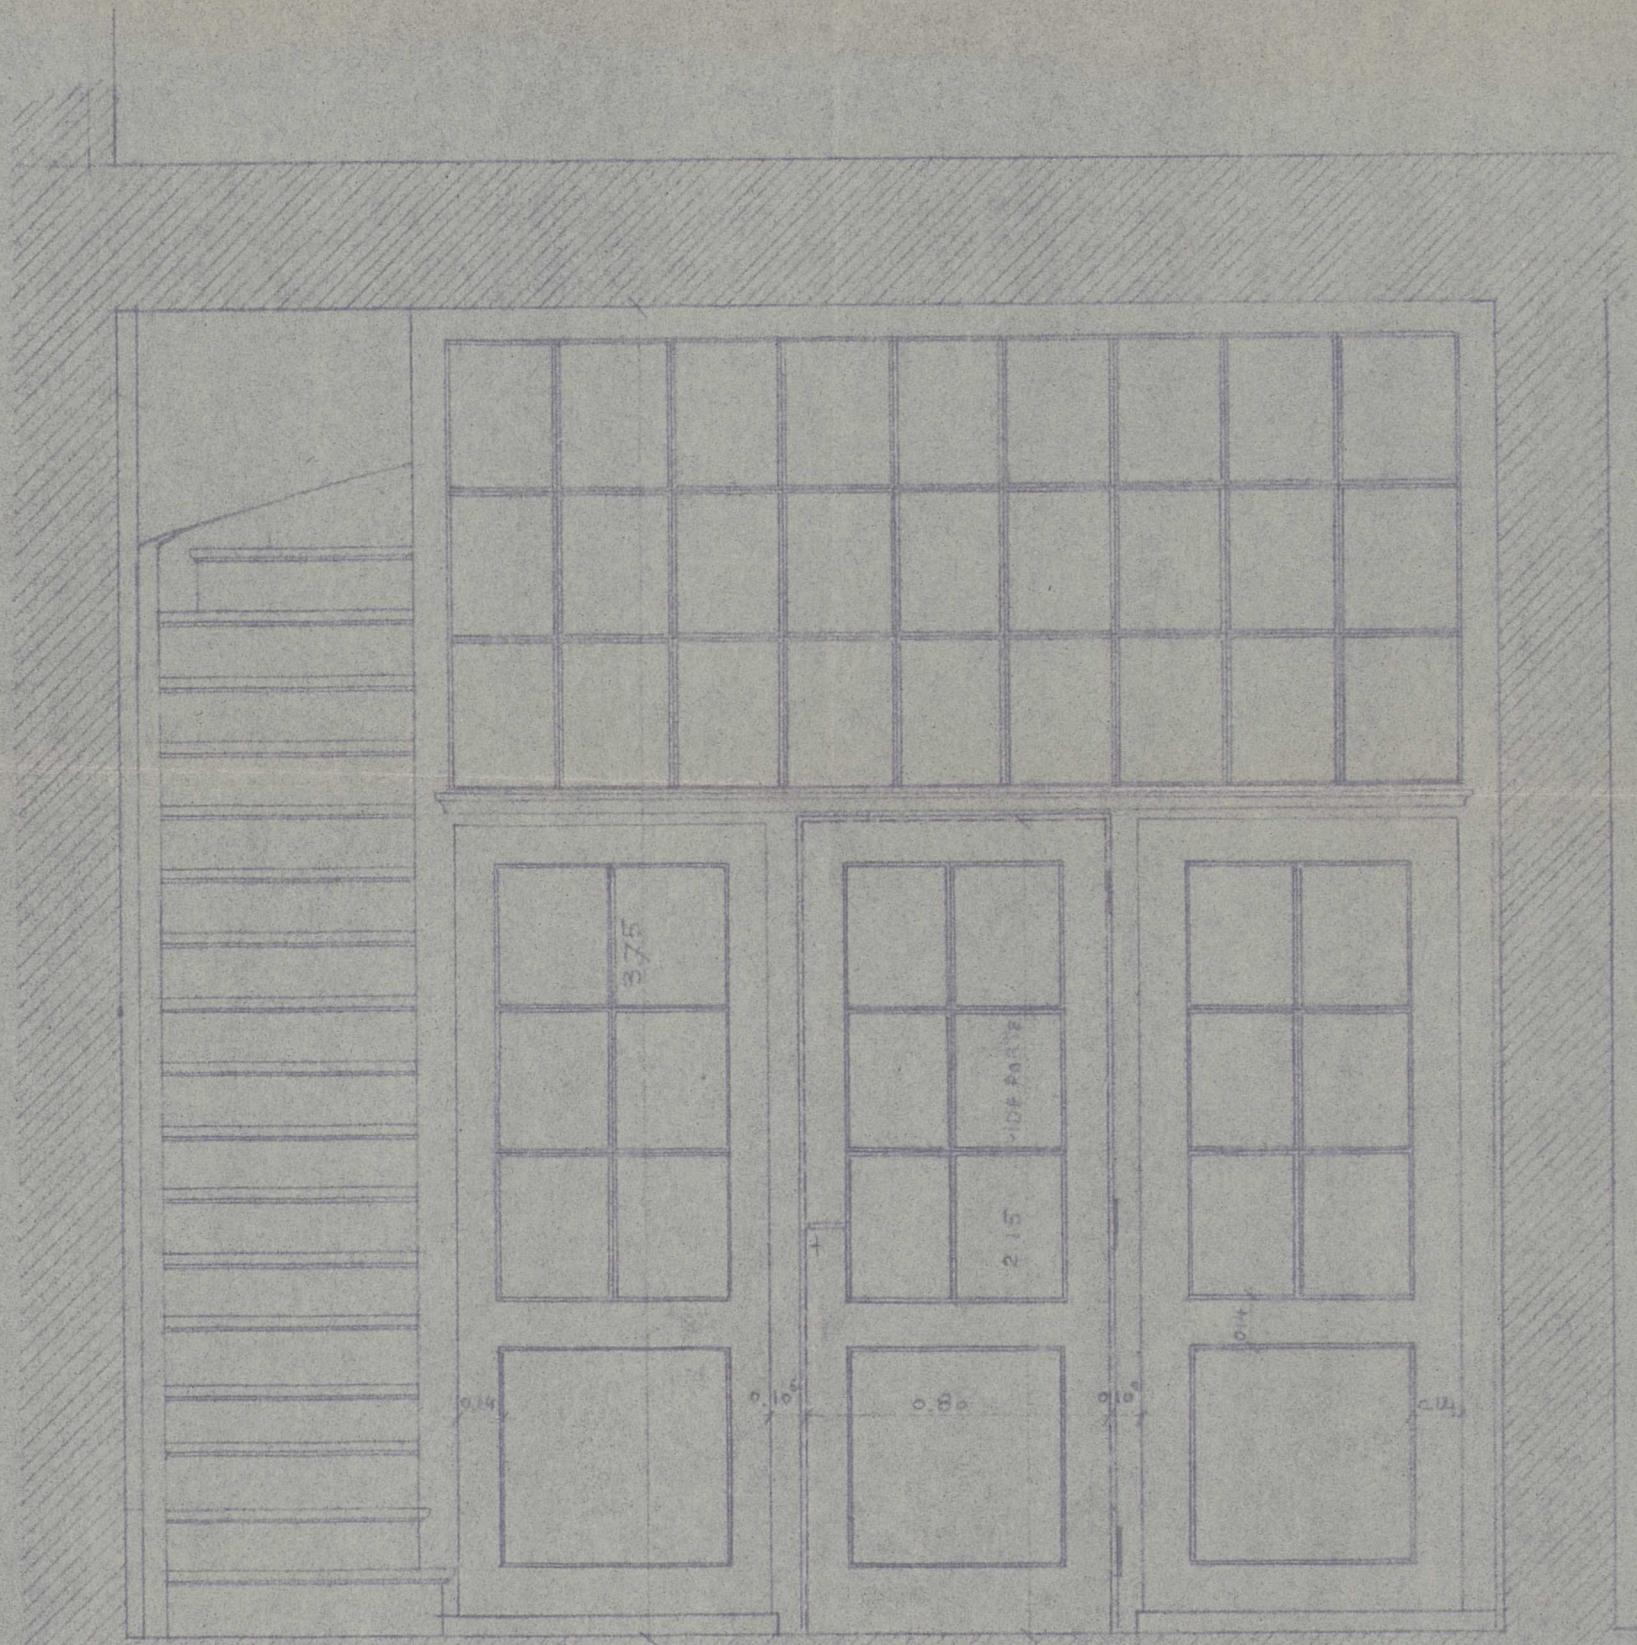
AMÉNAGEMENT D'UN BUREAU
1^{er} SOUS-SOL DE L'ATHÉNÉE

Vitrage en A
